## Les Amis du Château Seigneurial et du Patrimoine Villemomblois

## RESTAURATION DU CAMPANILE DE L'ÉGLISE SAINT-LOUIS

## RESTAURATION CAMPANILE (suite)

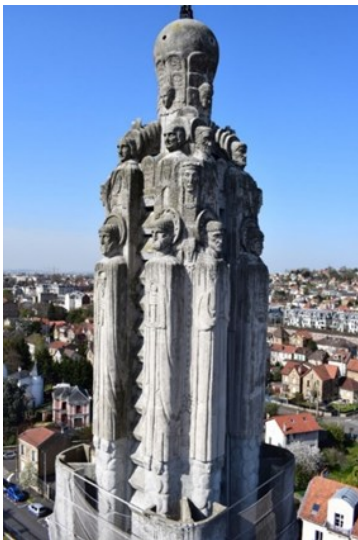
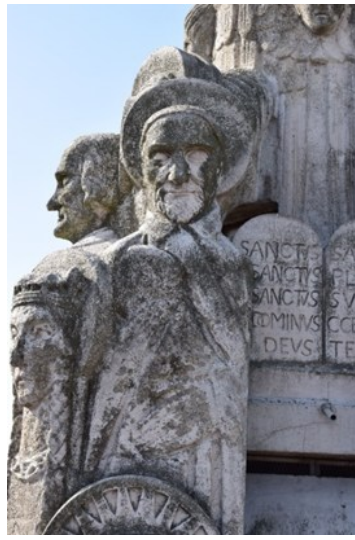
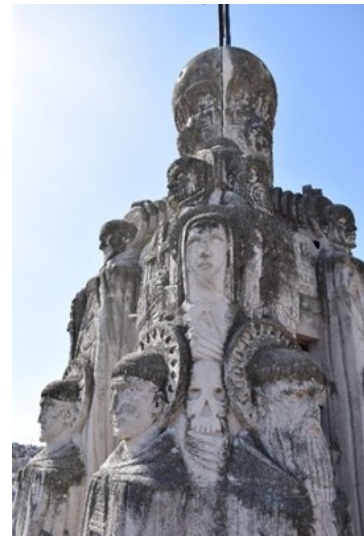
Les analyses ont révélé que la quasi-totalité des ouvrages en béton était altérée par des infiltrations d'eau et par la carbonatation, processus naturel de vieillissement des bétons, lesquels devenant poreux, absorbent le CO<sub>2</sub> de l'air qui se diffuse et provoque la « dépassivation » des aciers et leur corrosion. La pollution aux sulfates a été mise en cause, ainsi que les anciens modes de chauffage (charbon, fuel, bois) engendrant les salissures noires.

Statues avant restauration - cf. Agence Gatier  
Recouvrements biologiques et salissures noires

La restauration a intégré le traitement des surfaces par produit biocide à base d'huiles essentielles, le décapage des peintures par micro-sablage, le nettoyage des salissures noires par projection d'abrasifs fins, le comblement des fissures par injection de coulis et la reprise des épaufrures à l'aide de mortiers de réparation adaptés, tel le mortier type PM-ES résistant aux sulfates et aux environnements agressifs.

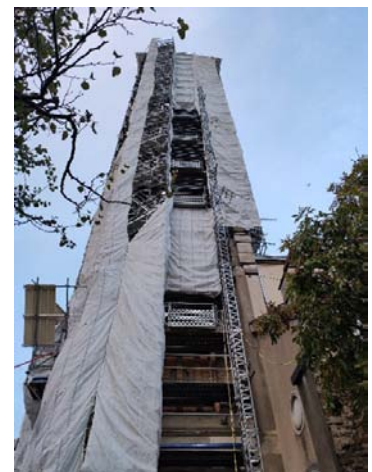
Le campanile entre juillet et septembre  
2023 : échafaudage et bâches de protection

La 2<sup>ème</sup> phase des travaux fut lancée en avril 2023, avec pour objectif la restauration du campanile. La croix fut déposée et emmenée en atelier pour être restaurée, les quatre cloches furent démontées pour être entreposées dans l'église. Concomitamment, les façades en meulière et celles en briques pleines ont été nettoyées et leurs jointoiments restaurés.

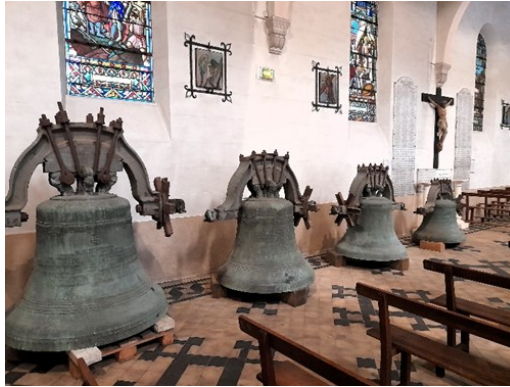
Les quatre cloches déposées dans l'église Saint-Louis

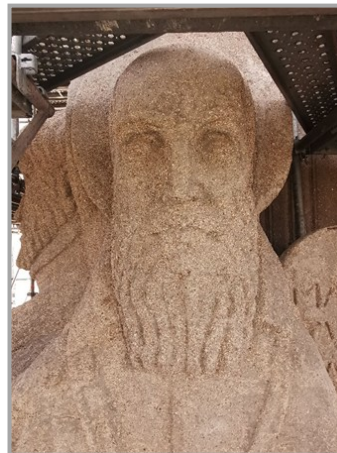
Saint François de Salles : avant et après micro-sablage

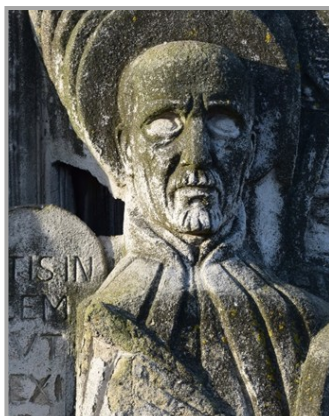
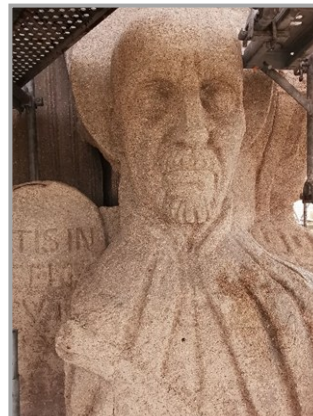
Saint Ignace de Loyolay : avant et après micro-sablage

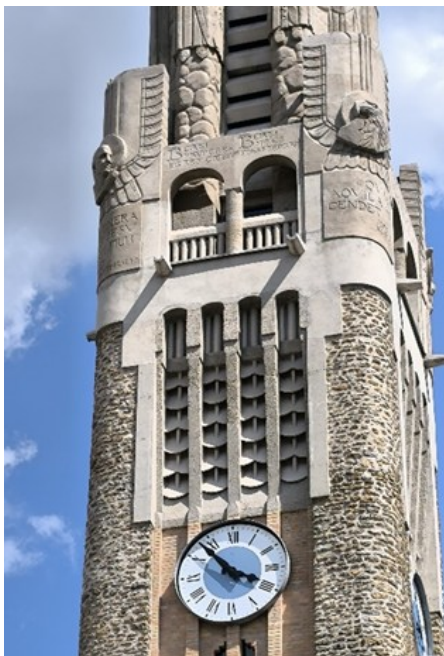
Restauration horloge claustras belvédère abat-sons

La restauration des bétons de structure a été réalisée avec du béton fibré à ultra-hautes performances (BFUP), capable d'offrir une résistance mécanique de plus de 3 fois supérieure à celle du béton traditionnel. Tous les abat-sons ont été entièrement reproduits en BFUP comme à neuf.

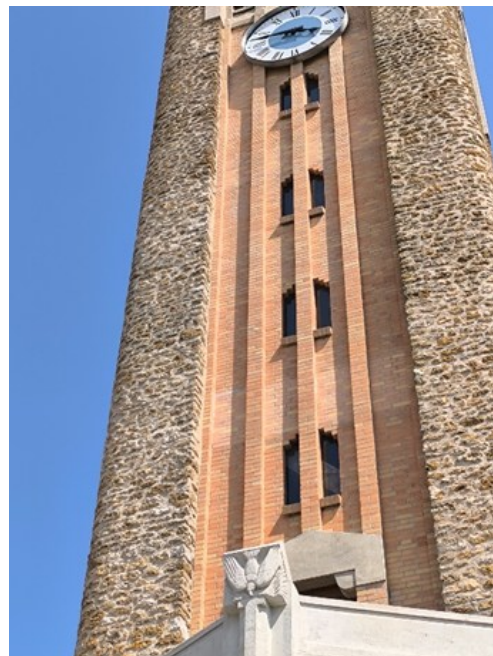
Parement restauré briques et meulière

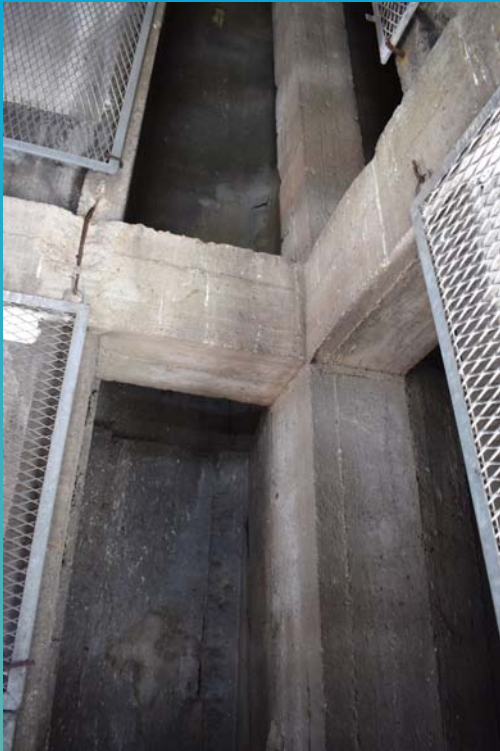
**Campanile : ossature intérieure en béton**

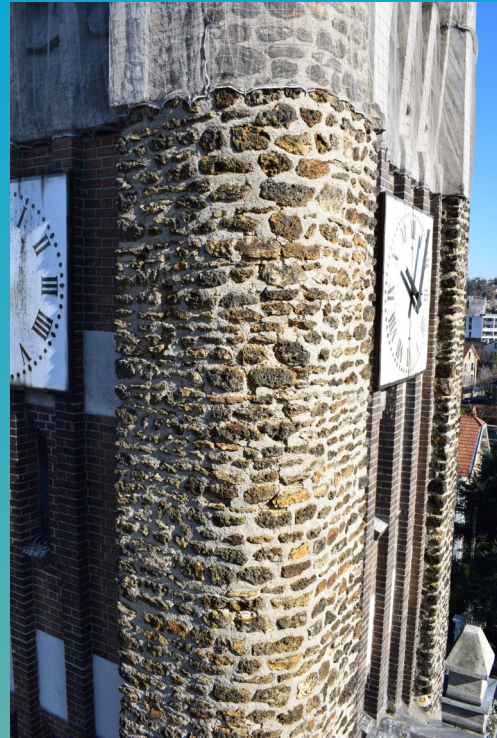
**Campanile : parement des angles en meulière**

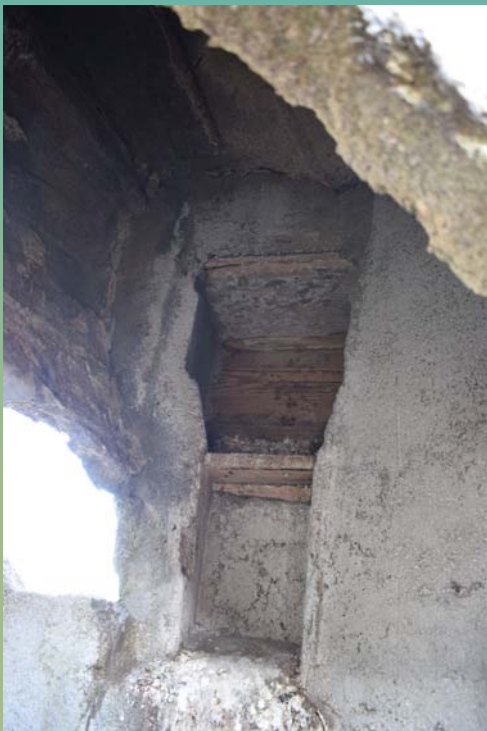
**Coffrage bois arrière statue - photo Gatier**

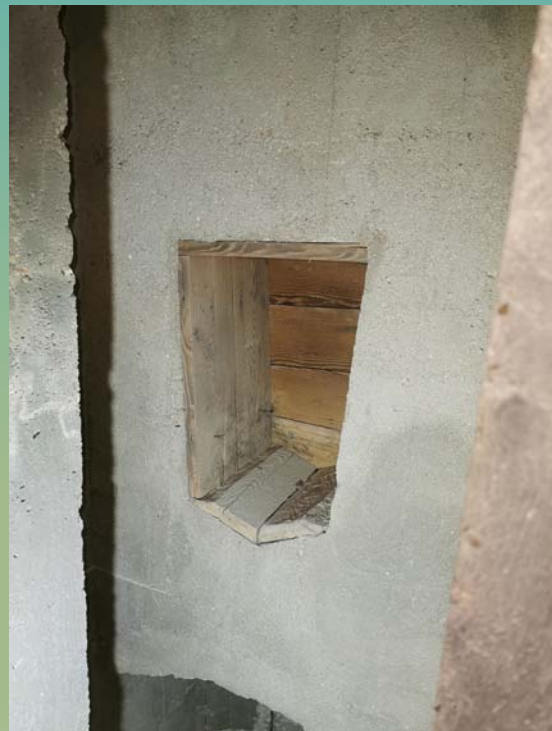
**coffrage bois arrière statue**

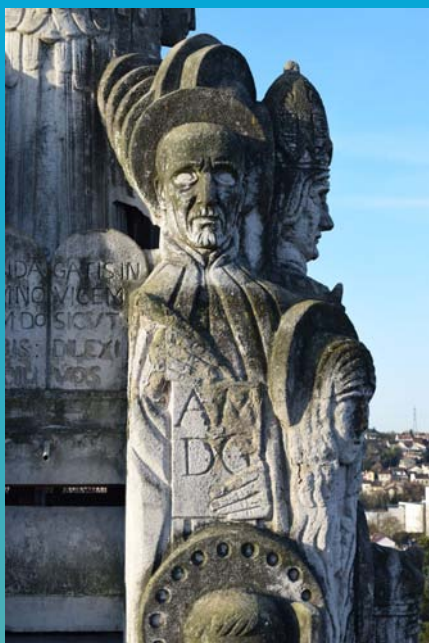
**Etat avant restauration  
photo Gatier**

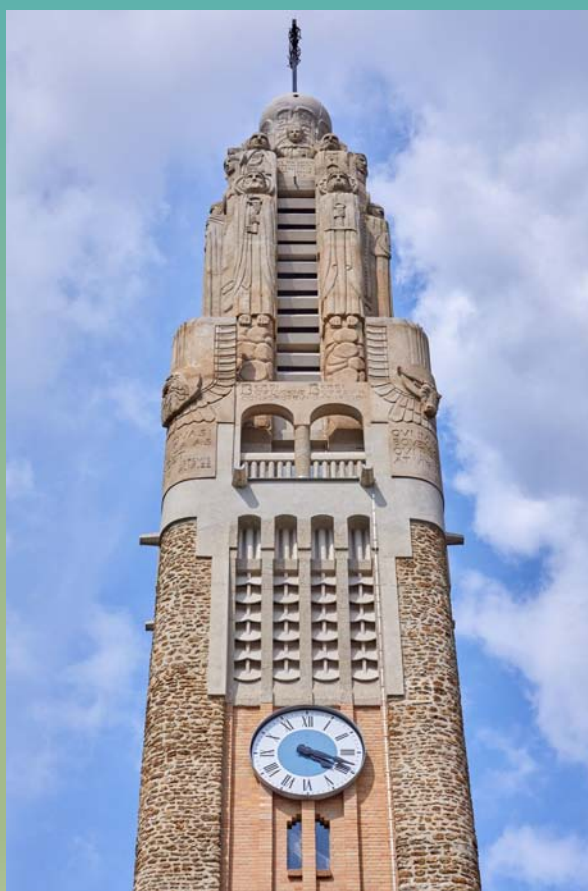
**Restauration du campanile-flèche**
